**АКТ № 673**

об осмотре технического состояние сетчатых пластин SHARQ 600 (10 мм и 14 мм) от поставщика «А-Титан» на кузовах самосвалов Komatsu SAA 12 140-3

09.09.2026г.

ПУ «Джеруй»

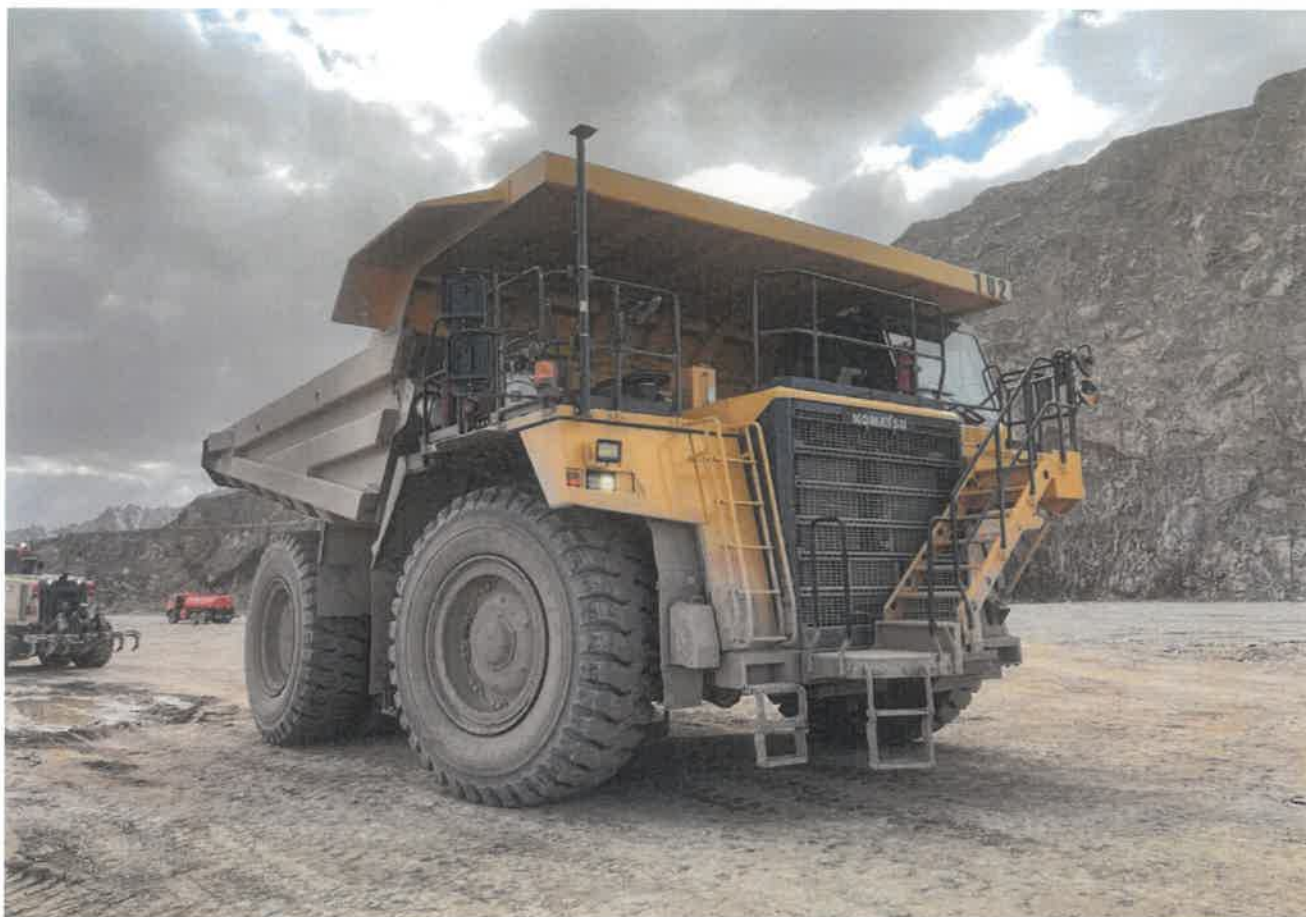
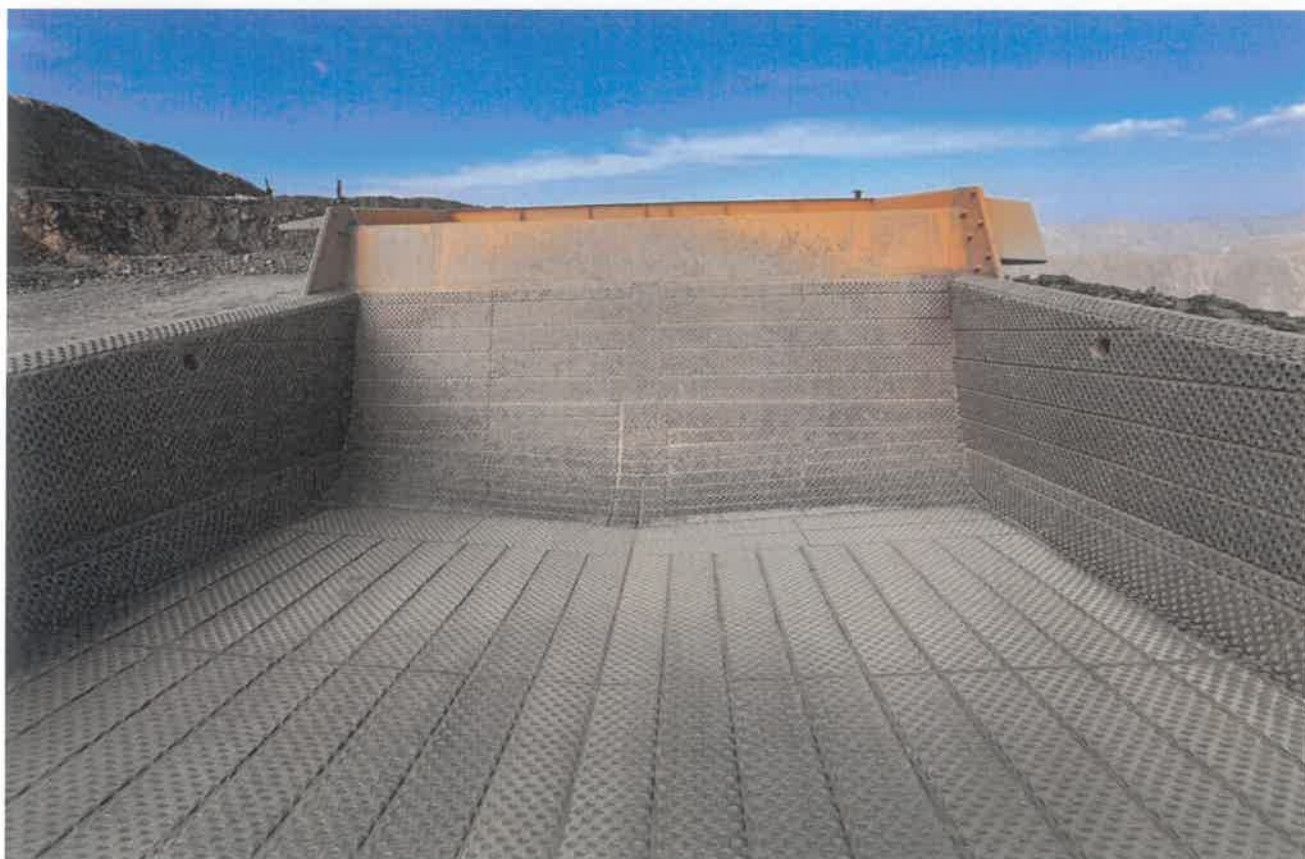
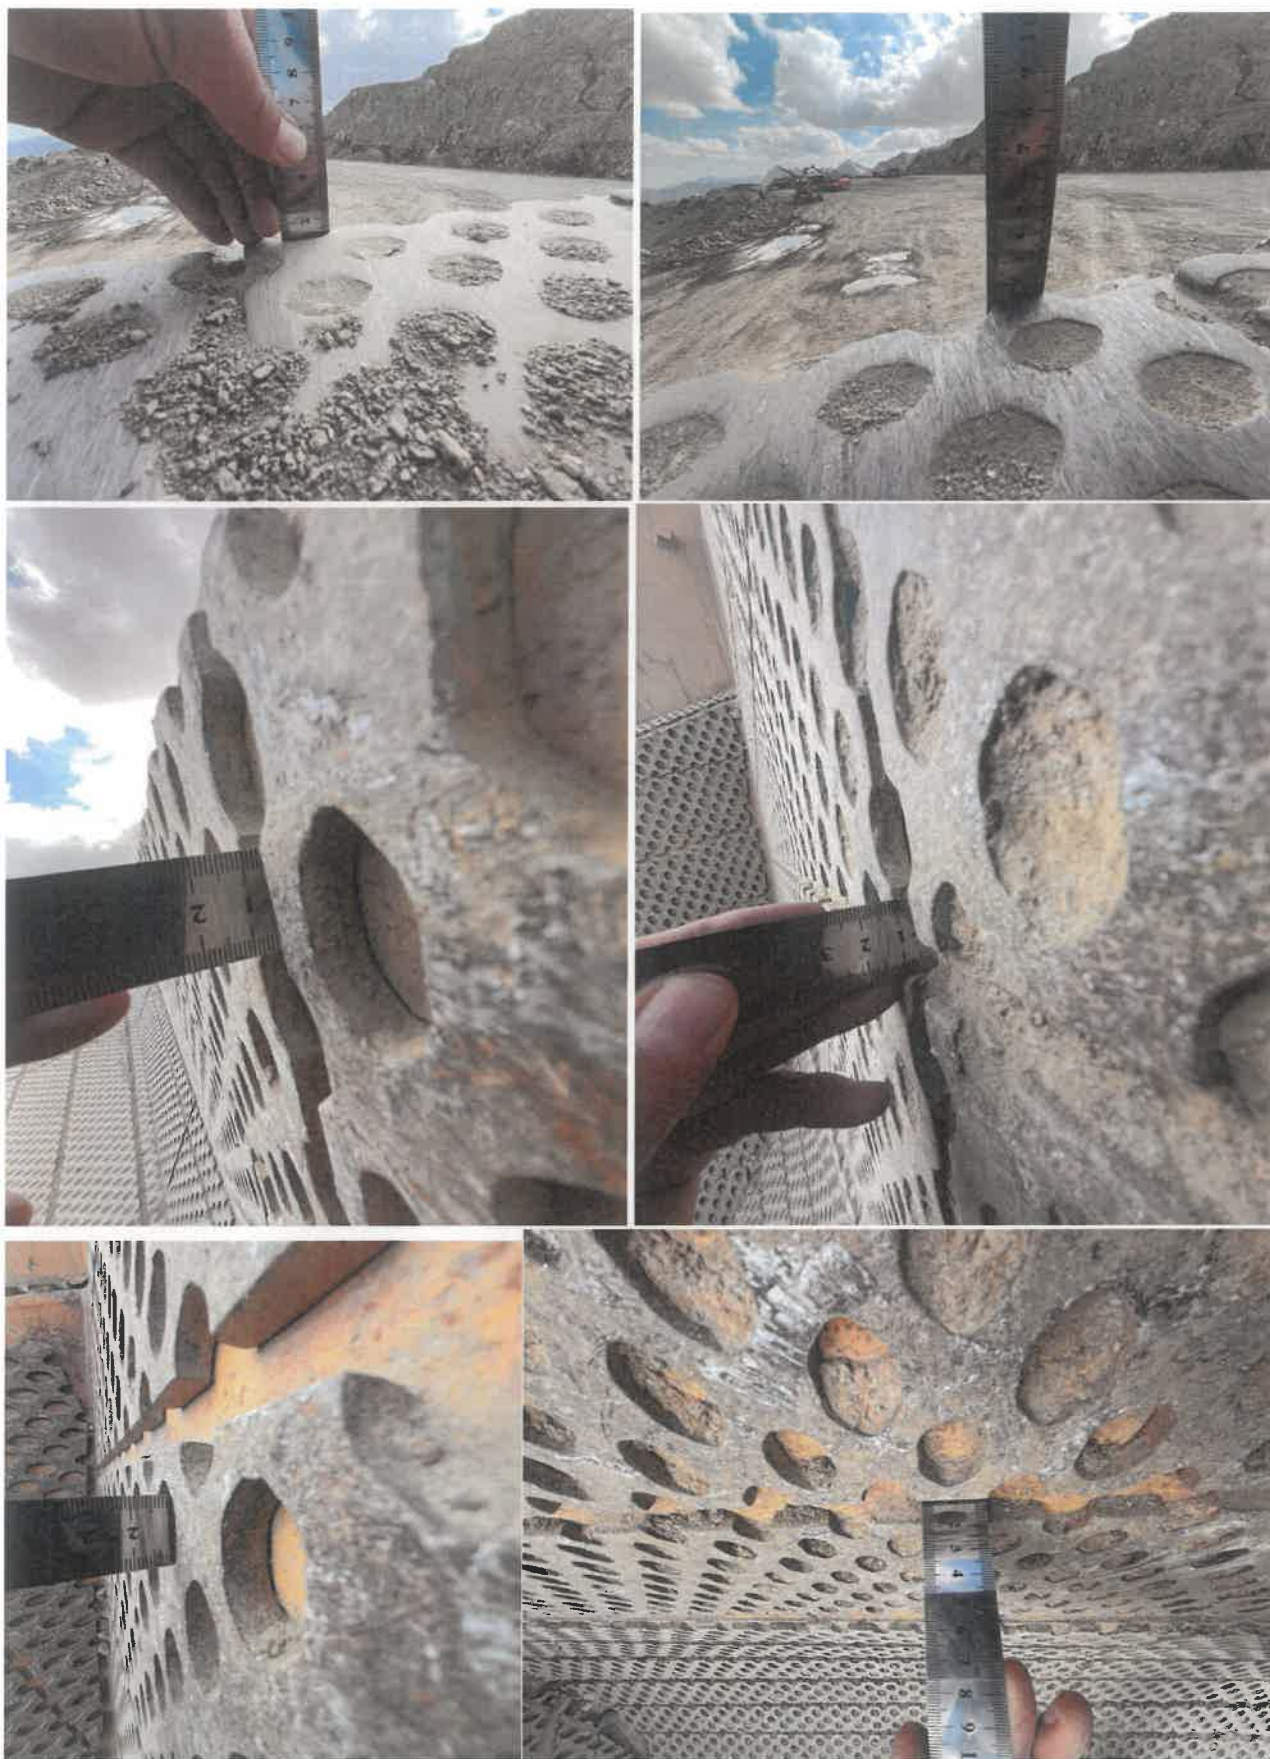
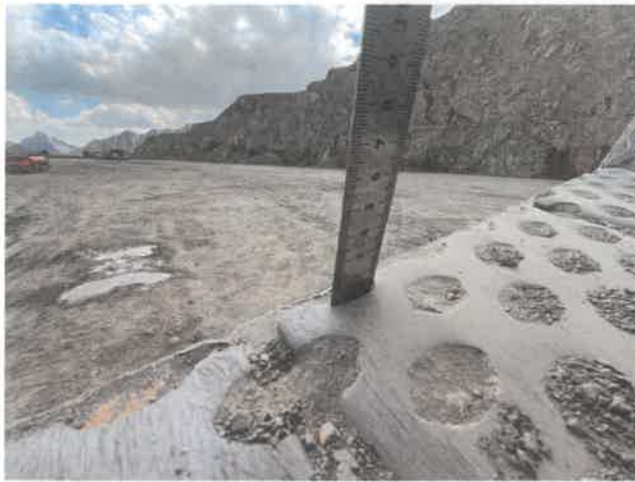
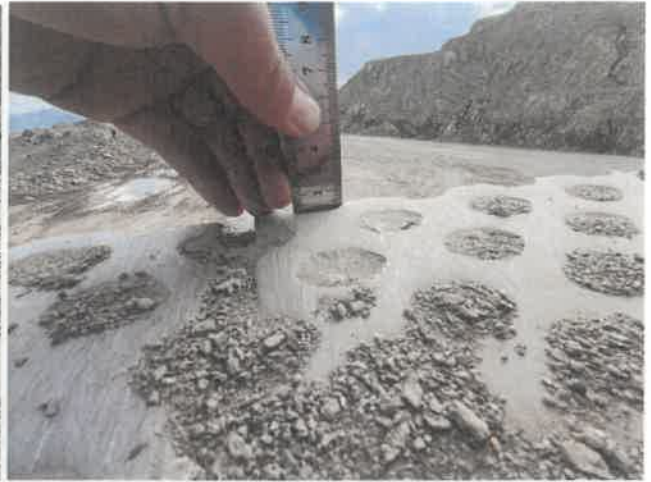
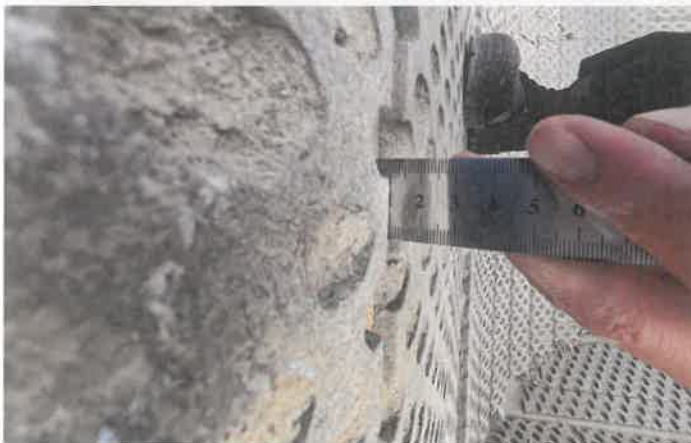
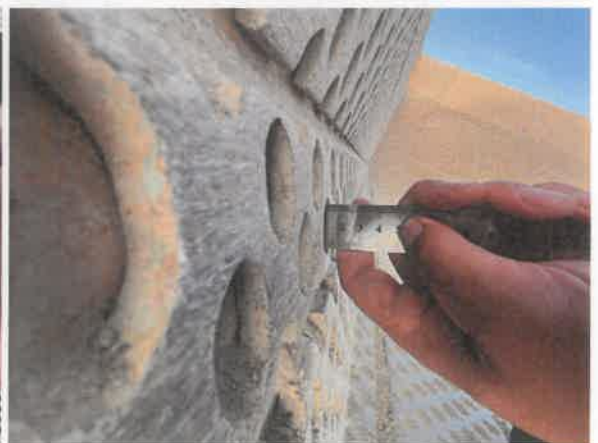
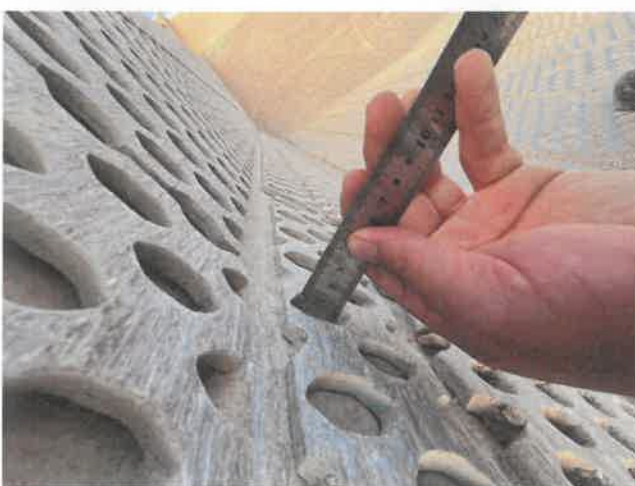
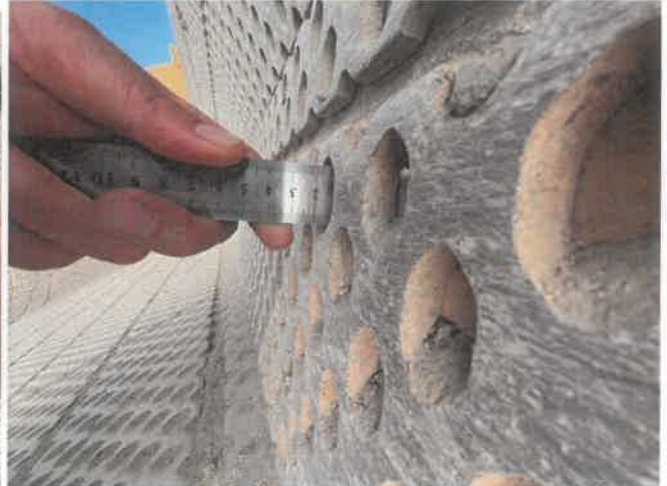
При визуальном осмотре установленных сетчатых пластин SHARQ 600 дефекты не обнаружены, наблюдаются минимальные износы на рабочей поверхности.

1. Провести визуальный осмотр технического состояния броней два раза в месяц (на каждой вахте).
2. Провести замер толщины стенок с помощью штангенциркуля или ультразвукового толщиномера один раз за квартал.
