АКТ № 12

об осмотре технического состояние сетчатых пластин SHARQ 600 (10 мм и 14 мм) от поставщика «А-Титан» на кузовах самосвалов Komatsu SAA 12 140-3

09.10.2026г.

ПУ «Джеруй»

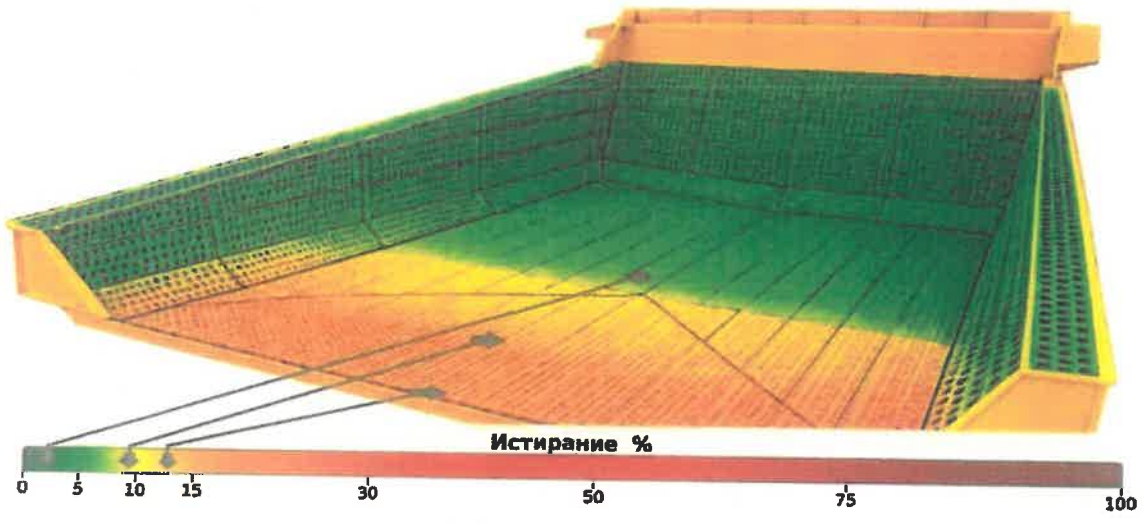
При визуальном осмотре установленных сетчатых пластин SHARQ 600 дефекты не обнаружены, наблюдаются минимальные износы на хвостовой части кузова.

1. Провести визуальный осмотр технического состояния броней два раза в месяц (на каждой вахте).
2. Провести замер толщины стенок с помощью штангенциркуля или ультразвукового толщиномера один раз за квартал.

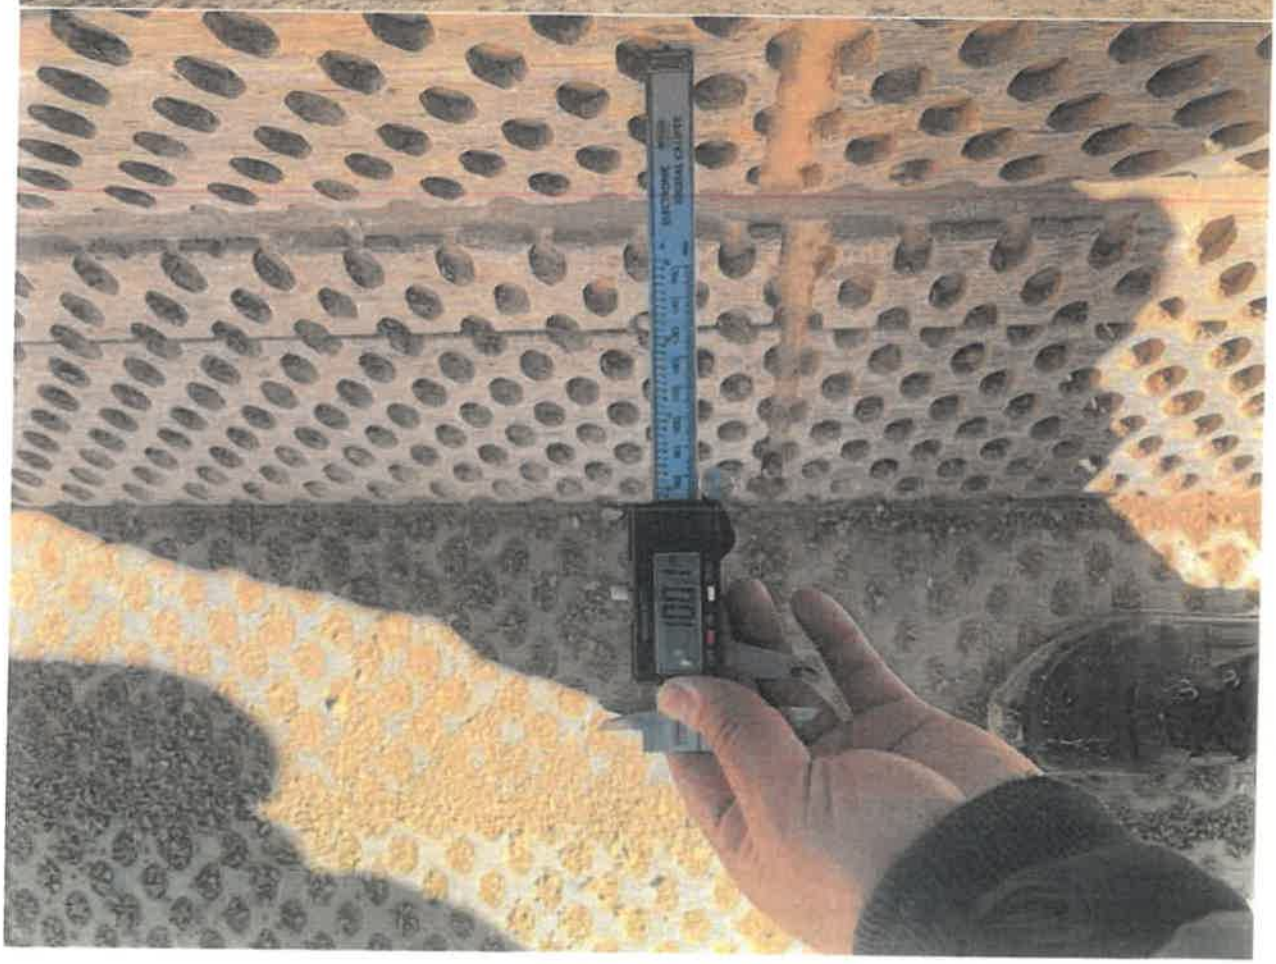
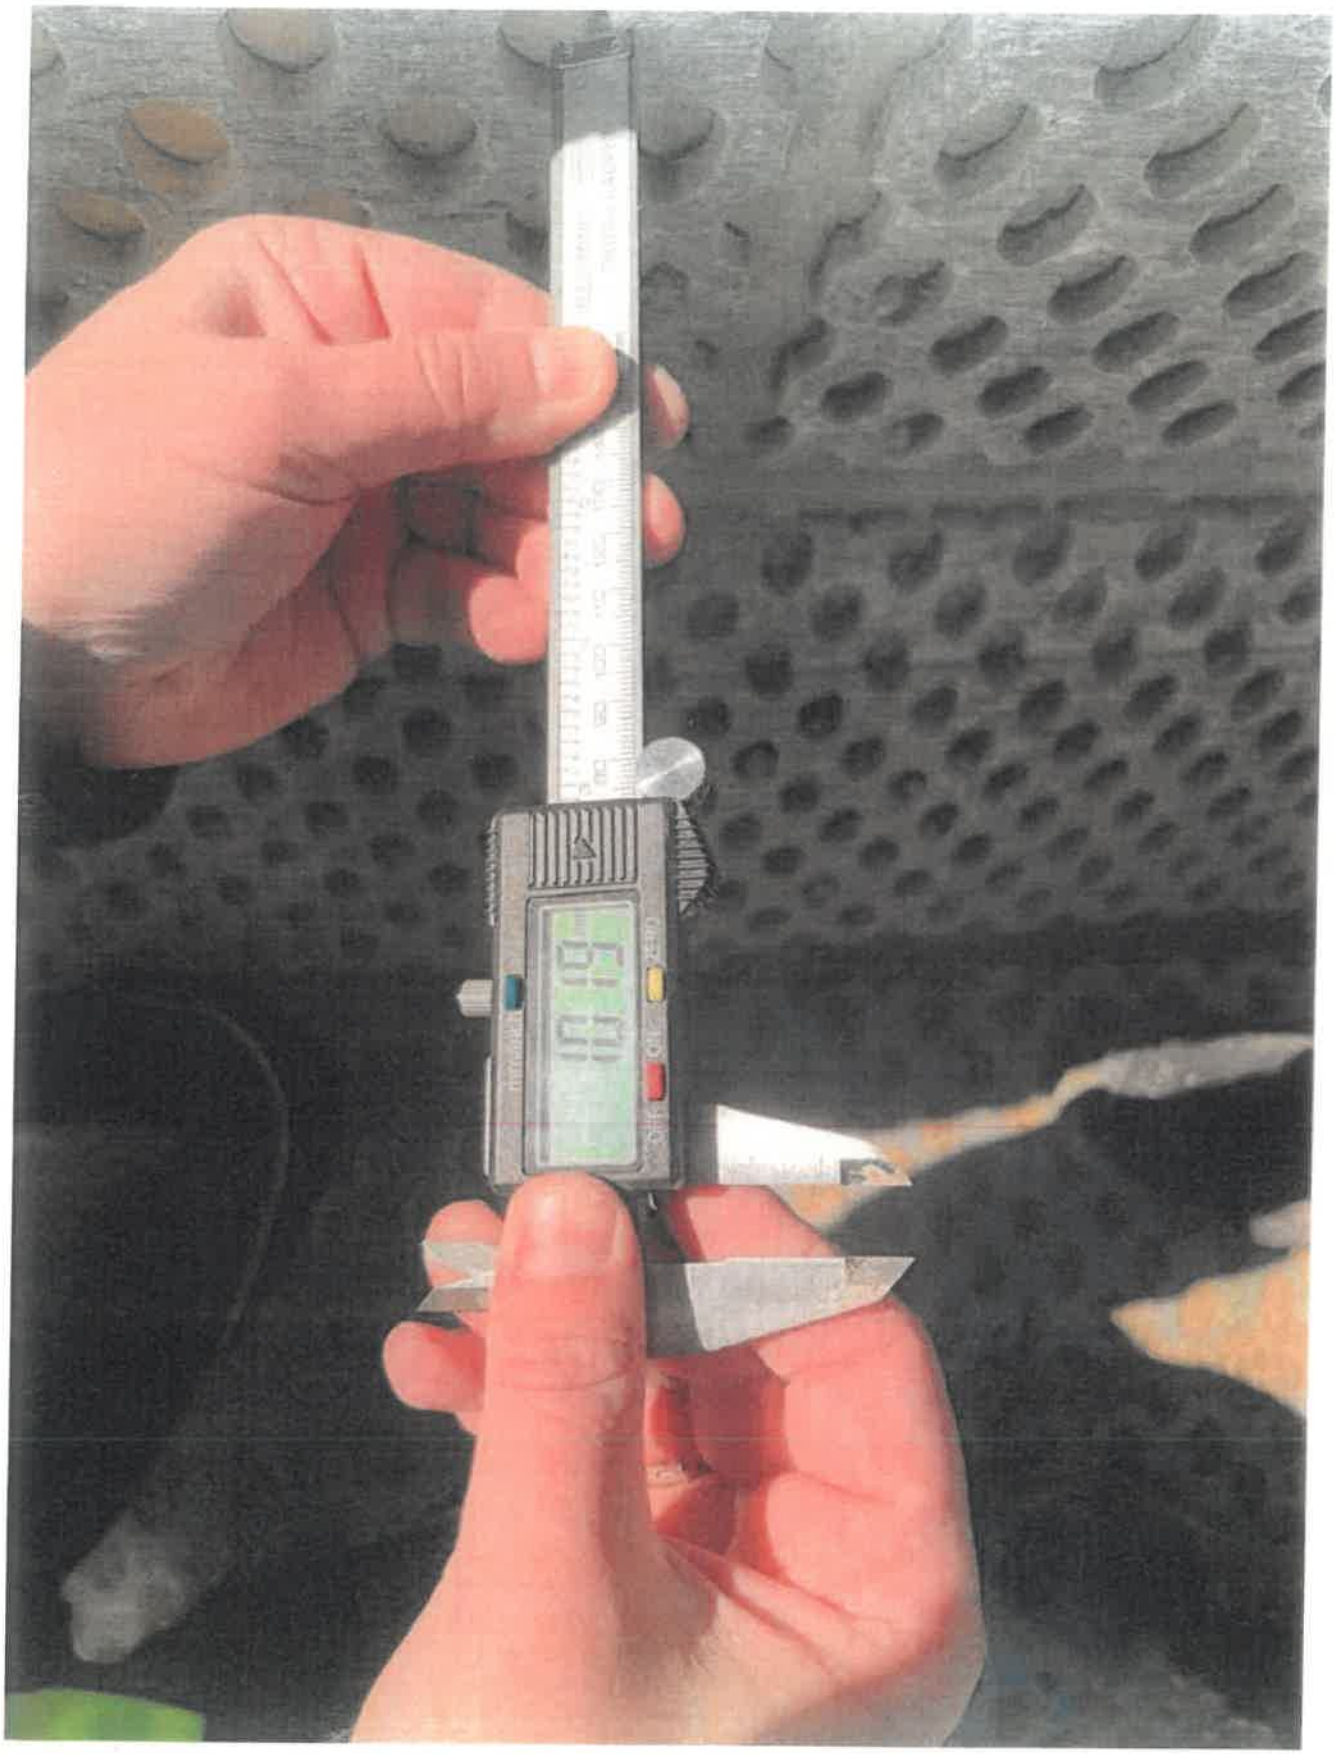
Прлиожение к Акту 12

Фотографии при визуальном осмотре состоянии и замер толщины броней прилагаются к настоящему акту.
